Sanierung von Tunnelbauwerken – Unterschiedliche Randbedingungen erfordern individuelle Lösungsansätze

Dr.-Ing. Jürgen Schmitt, Dipl.-Ing. Heiner Fromm, Prof. Dr.-Ing. Wolfgang Krajewski
CDM Consult GmbH, Alsbach

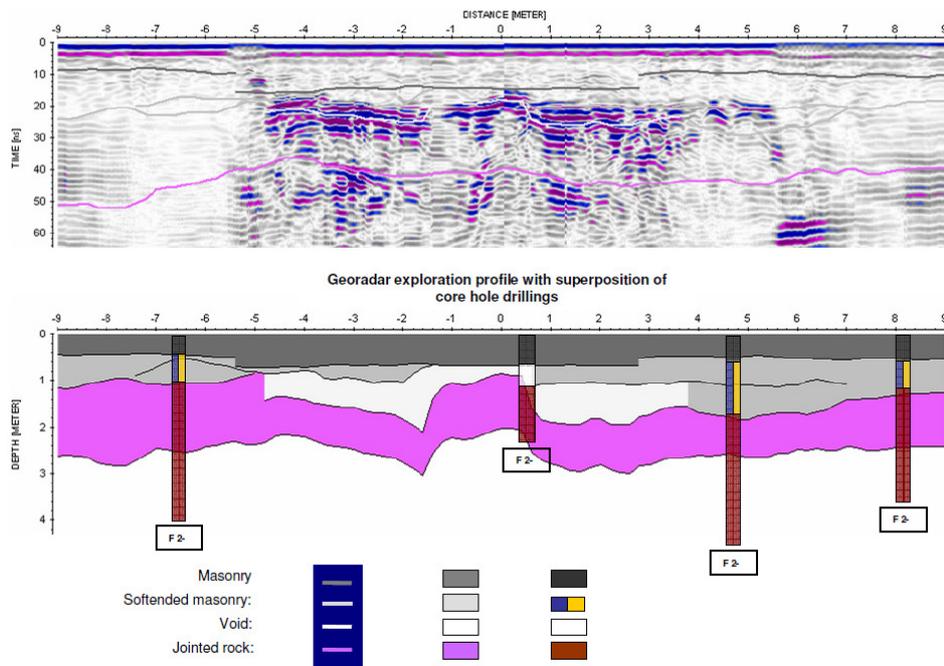
Bild 1: Beispiel geophysikalische Untersuchung (Radargramm)

Eine Möglichkeit eine umfassendere Aussage zu erhalten, besteht in der Anwendung von geophysikalischen Untersuchungsmethoden, deren Ergebnis beispielhaft in Bild 1 dargestellt ist. Allerdings ist bei diesen Untersuchungsmethoden der Einsatz von sehr erfahrenen Spezialisten gefragt, die die Untersuchungsergebnisse korrekt auswerten und interpretieren können. Ebenso sollte die Geophysik nicht ohne Referenzbohrungen zur Kalibrierung des Auswertesystems durchgeführt werden [9].

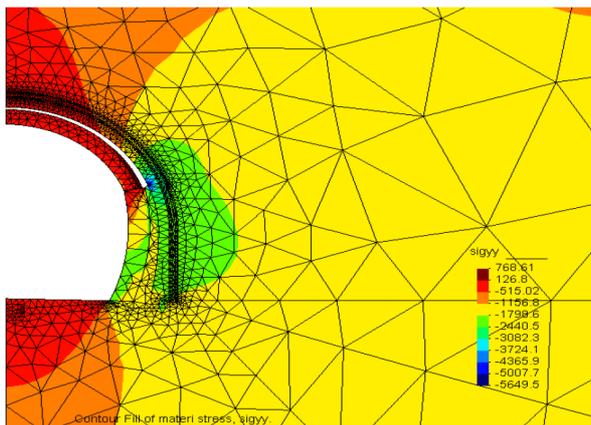
Bild 2: Numerische Berechnungen

es erforderlich, das Tragwerk mit numerischen Verfahren zu analysieren (Bild 2). Das Verfahren der Kompensationsmethode stellt aufgrund des hohen wirtschaftlichen Aufwandes und der vergleichsweise wenig allgemeingültigen Aussage zur mittleren Belastung der Innenschale geringeren Nutzen dar.

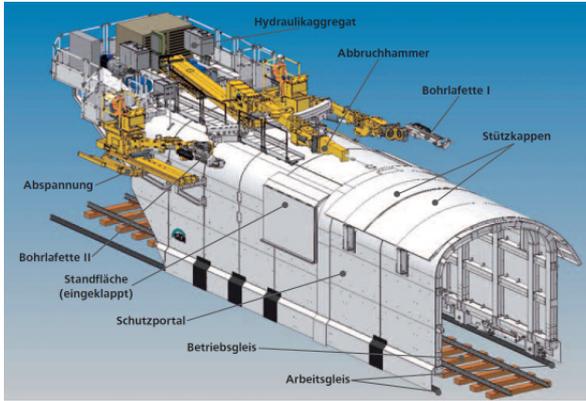
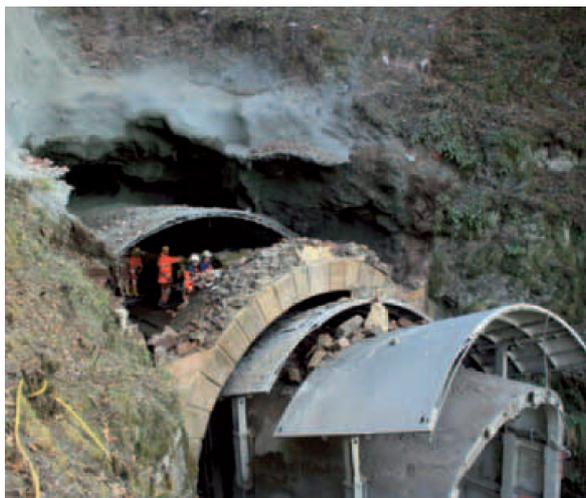
Bild 3: Tunnel-Erweiterungs-Maschine TEM 8400 [3]

Bild 4: Tunnel-Erweiterungs-Maschine TEM 8400 [3]

Das Besondere bei diesem Verfahren ist, dass die Aufweitung des Querschnitts unter laufendem Eisenbahnbetrieb erfolgt. Durch ein verfahrbares Tunnelvortriebsportal der sogenannten Tunnel-Erweiterungs-Maschine (TEM) wird der zeitweise eingleisige Eisenbahnbetrieb während der Vortriebs- und Ausbrucharbeiten eingehaust bzw. geschützt (Bild 3 und Bild 4). Das Lösen der alten Innenschale und des Gebirges erfolgt dann in Zugpausen mit Gleissperrung.

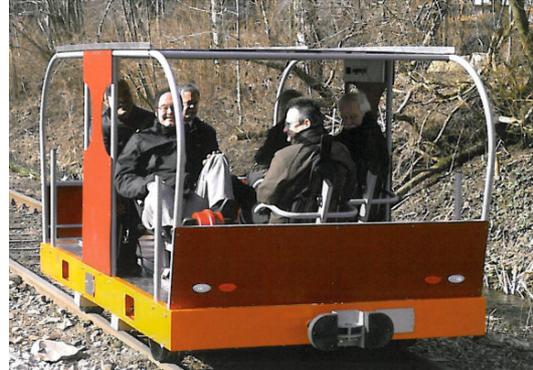
Bild 5: Solarbetriebe Hybriddraisine [6]

Arbeitsgemeinschaft bestehend aus den Anrainergemeinden Mörlenbach, Abtsteinach, Wald-Michelbach und dem Landkreis Bergstraße hat die seit 1994 stillgelegte Strecke von der DB AG erworben. Die Strecke wird zurzeit saniert und soll mit Solarraisinen (Bild 5) als Touristenattraktion wieder reaktiviert werden.

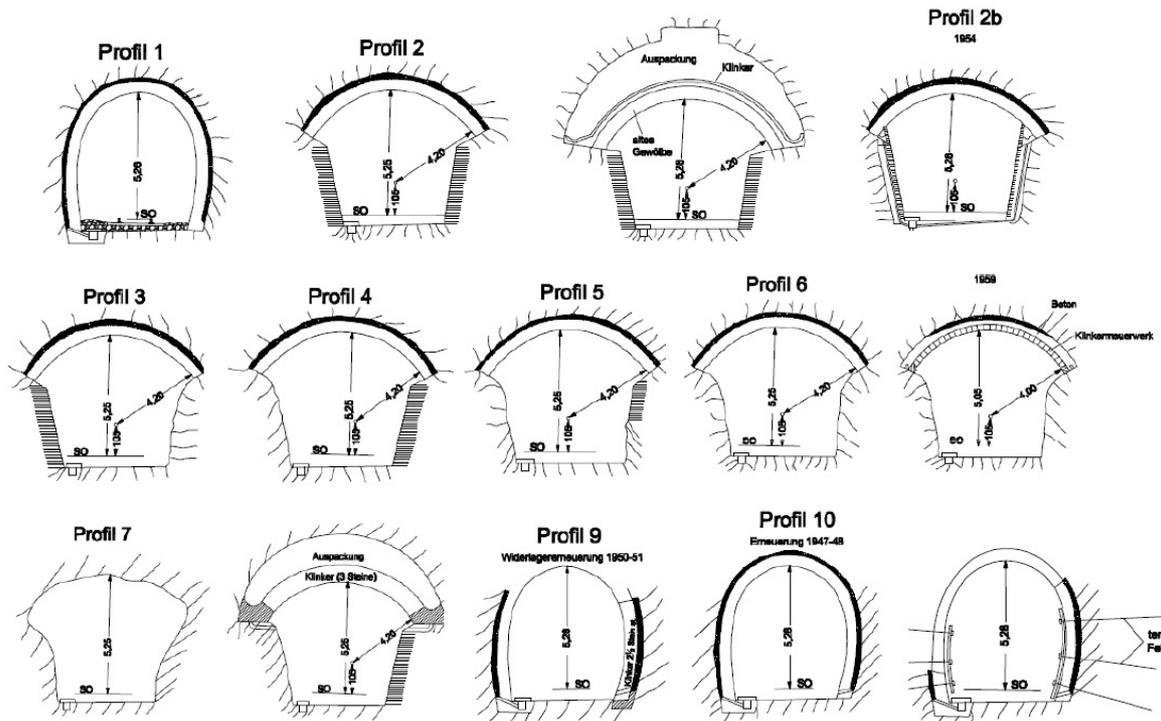
Bild 7: Ausbauprofile Tunnel Wald-Michelbach [6]

Beim Tunnel Wald-Michelbach, der zwischen den Ortschaften Kreidach und Wald-Michelbach mit einer Länge von 679 m besteht, erfolgte die Felshohlraumssicherung in unterschiedlicher Weise. Insgesamt sind beim Tunnel Wald-Michelbach 14 verschiedene Ausbauförmungen vorhanden (Bild 7). Grundsätzlich hat der Tunnel einen pilzartigen Querschnitt, für den ein vergleichsweise flaches Firstgewölbe gewählt wurde und dessen Kämpfer seitlich in das Gebirge eingelassen sind. Aufgrund einer kriegsbedingten Explosion wurde der nordöstliche Teil des Tunnels auf einer Länge von ca. 60 m zerstört. In diesem Bereich wurde das Tunnelgewölbe nach dem Krieg in Ortbetonbauweise neu erstellt und das oberhalb gelegene Gelände anschließend neu profiliert.

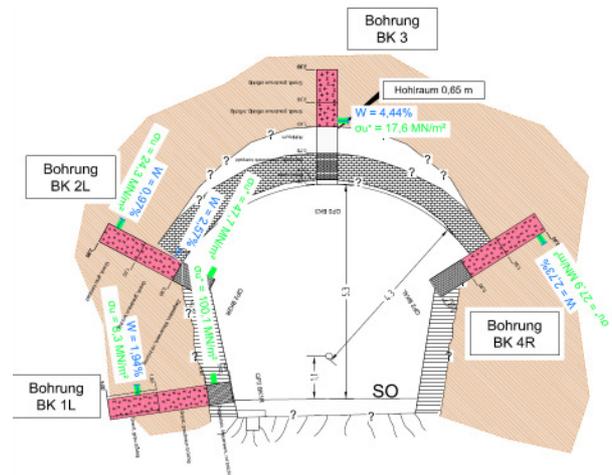
Bild 8: Querprofil Tunnelmeter 0+292 Tunnel Wald-Michelbach

Für die Sanierungsplanung wurden die Tunnelauskleidung und das Gebirge mit Kernbohrungen erkundet (Bild 8). Insgesamt wurden 10 Bohrungen in Längen bis maximal 5,80 m abgeteuft. Zur Untersuchung des Sohlkanals sowie der Gleisquerungskanäle wurden im nordöstlichen Portalbereich des Wald-Michelbacher Tunnels Handschürfe im Gleisbett durchgeführt.

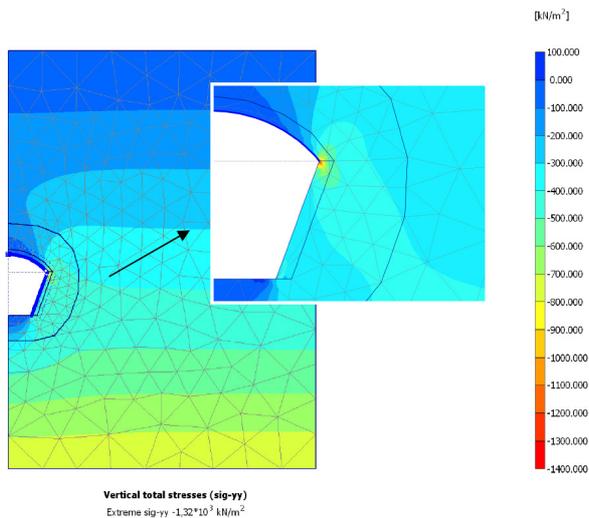
Bild 9: Numerische Berechnungen Tunnel Wald-Michelbach

Zur Beurteilung der Standsicherheit wurden zweidimensionale numerische Berechnungen für verschiedene Querschnitte durchgeführt (Bild 9). Danach besteht global eine ausreichende Standsicherheit des Hohlraums.

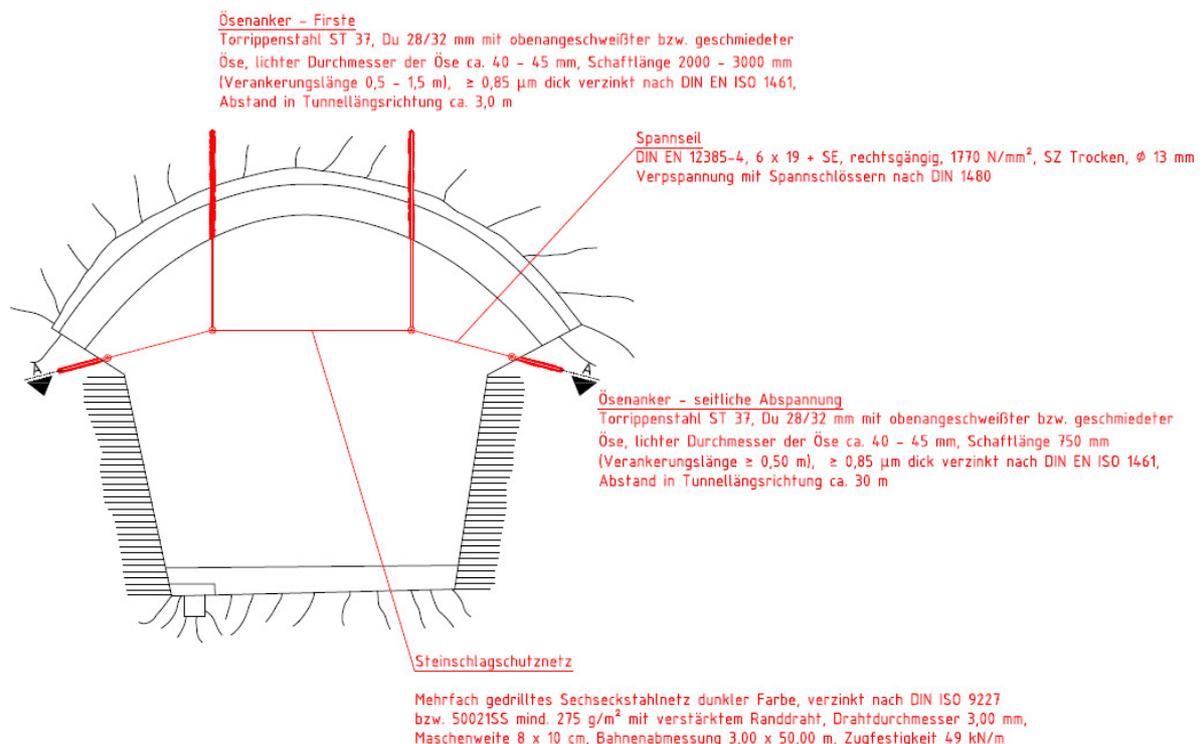
Bild 10: Netzsicherung Tunnel Wald-Michelbach [6]

Bereichen entfernt, aber nicht ersetzt. Über die gesamte Tunnellänge wurde ein Steinschlagschutznetz als Überkopfsicherung eingebaut (Bild 10). Hierzu kam ein mehrfach gedrilltes, korrosionsgeschütztes Sechseckstahlnetz mit einer Breite von 3,0 m zum Einsatz. In Abständen von 3 m wurden in der Firste zwei Ösenanker sowie alle 30 m je ein Ösenanker beidseitig im Kämpferbereich zur seitlichen Abspannung hergestellt. Das Steinschlagschutznetz wurde zwischen Spannseilen befestigt und mittels Spannschlössern alle 30 m straff gespannt. Die Überlappung der Netze betrug mindestens 10 cm. Aus naturschutztechnischen Gründen (Fledermauspopulationen im Tunnel) wurde eine Maschenweite von 8 cm x 10 cm gewählt.

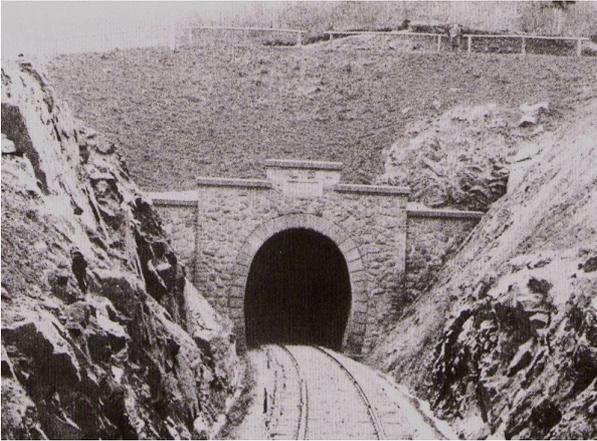
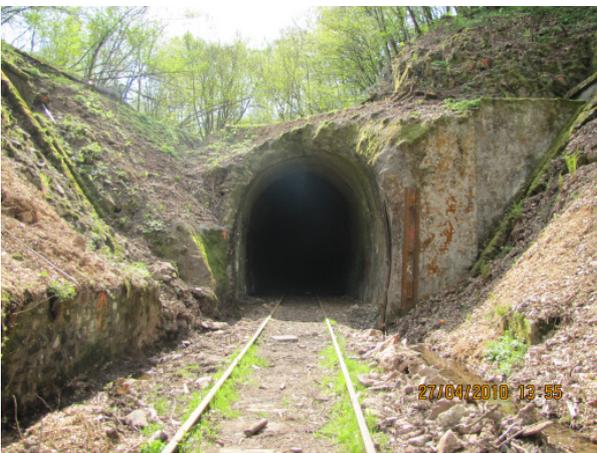
Bild 11: Ostportal Tunnel Wald-Michelbach um 1901 [7]

Bild 12: Ostportal Tunnel Wald-Michelbach heute vor der Sanierung

Am östlichen Portal des Wald-Michelbacher Tunnels wurde ein Portalkragen der im Jahre 1986 abgebrochen war, wieder angebaut, um den Trassenbereich vor erodiertem Bodenmaterial und herabströmendem Wasser frei zu halten (Bilder 11 und 12).

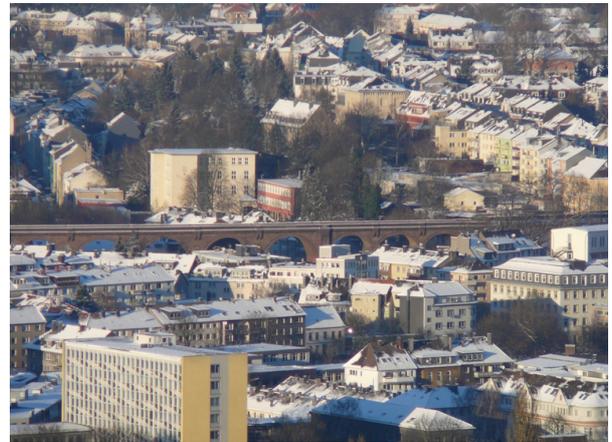
Bild 13: Die Nordbahntrasse mitten durch Wuppertal

Der Umbau einer insgesamt ca. 22 km langen ehemaligen Eisenbahntrasse, der sogenannten Nordbahntrasse (Bild 13), in einen Geh-, Rad und Inlinerweg ist ein Projekt der Stadt Wuppertal, das mit ehrenamtlicher Unterstützung der Bürger der Stadt Wuppertal (Wuppertalbewegung e. V.) sowie mit Fördermitteln des Landes NRW umgesetzt werden soll (vgl. [8]). Mit der Umsetzung des Projektes wird erstmals eine durchgehende verkehrswichtige Verbindungsfunktion für nicht motorisierte Verkehrsteilnehmer und die Freizeitnutzung innerhalb der Stadt Wuppertal mit einer Vernetzung der Wuppertaler Innenstadtbereiche und dem Umland erreicht. Die Attraktivität des neuen Radweges

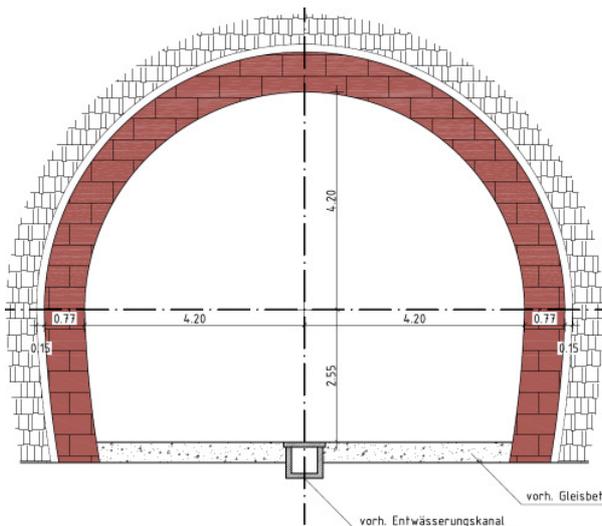
Bild 15: Querprofil II, Bestand, Dorrenberg Tunnel

Der Tunnel ist vermutlich in der Belgischen Bauweise errichtet worden und besitzt zwei unterschiedliche Profilstärken. Die Profilstärken des verputzten Ziegelmauerwerks variieren zwischen ca. 64 cm und 103 cm.

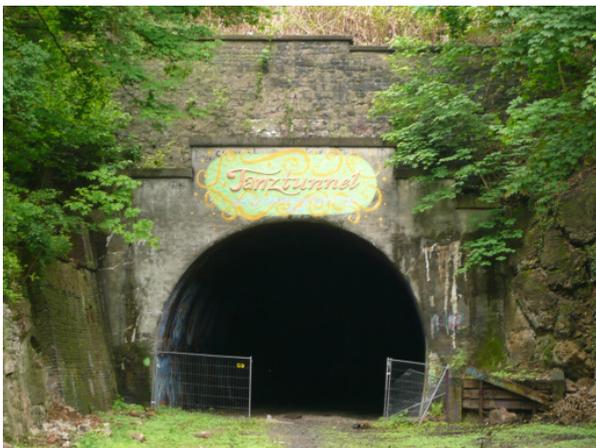
Bild 16: Ansicht Westportal Dorrenberg Tunnel mit dahinterliegender Stützwand

Die Tunnelportale sowie die Portalkronen bestehen aus Ziegelmauerwerk. In Zuge vergangener Sanierungen wurde das Westportal sowie dessen Portalkrone umgebaut und vollständig mit Spritzputz verkleidet. Das Ziegelmauerwerk ist nicht mehr zu erkennen. Als horizontaler Abschluss wurde am Westportal ein Kopfbalken aus Beton verlegt. Hinter der westlichen Portalstirnwand befindet sich parallel zu dieser Wand eine Stützmauer aus Naturstein.

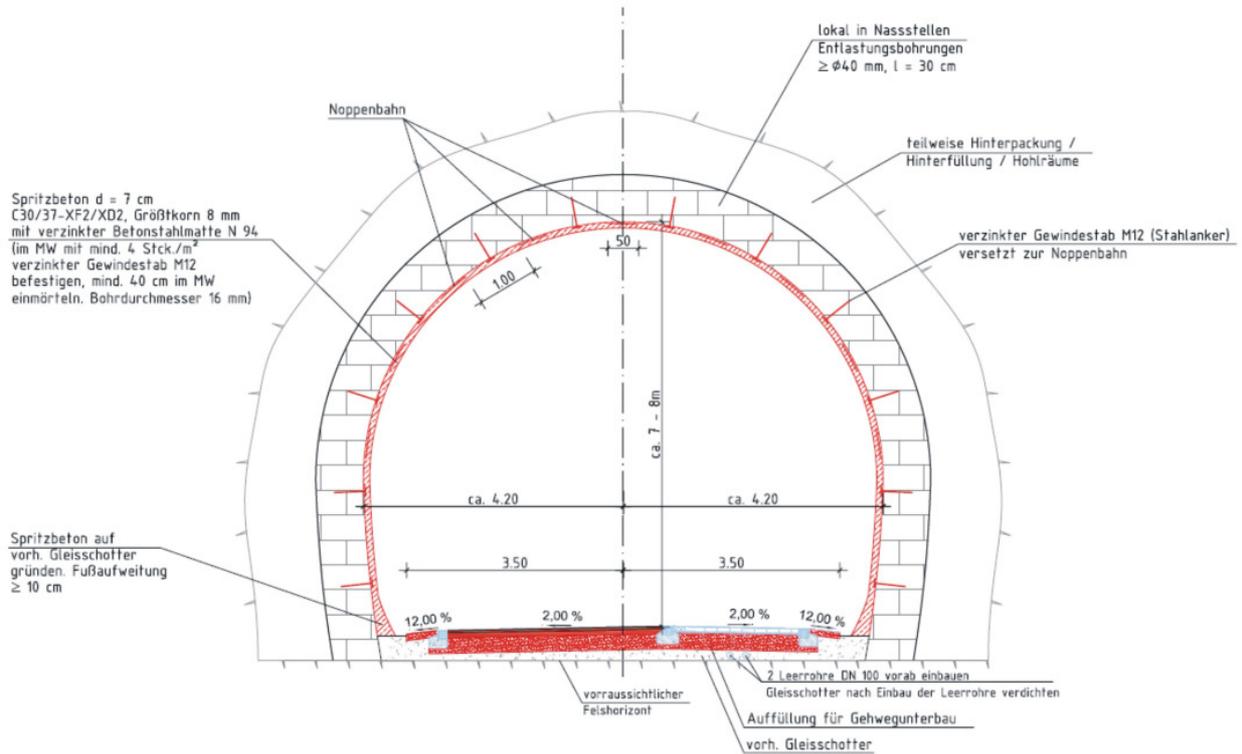
Bild 17: Profil 1 „Feuchte Bereiche“ Spritzbetonsicherung, Dorrenberg Tunnel

Im Profil 1 (Bild 17) ist der Tunnel dadurch gekennzeichnet, dass hier eine Vielzahl von nassen und feuchten Stellen bzw. Wasseraustritten vorhanden sind. Hier werden auf dem gereinigten Mauerwerk rasterförmig Noppenbahnen zur Abführung von zutretendem Wasser fixiert. Im Bereich von Feuchtstellen werden zusätzlich systematisch Entlastungsbohrungen angeordnet. Über die komplette Tunnellaubung soll eine verzinkte Betonstahlmatte mit Stahllankern befestigt werden. Anschließend wird eine 7 cm starke Spritzbetonschale aufgebracht. Das Profil 1 entspricht damit im Grunde der Vorplanung.

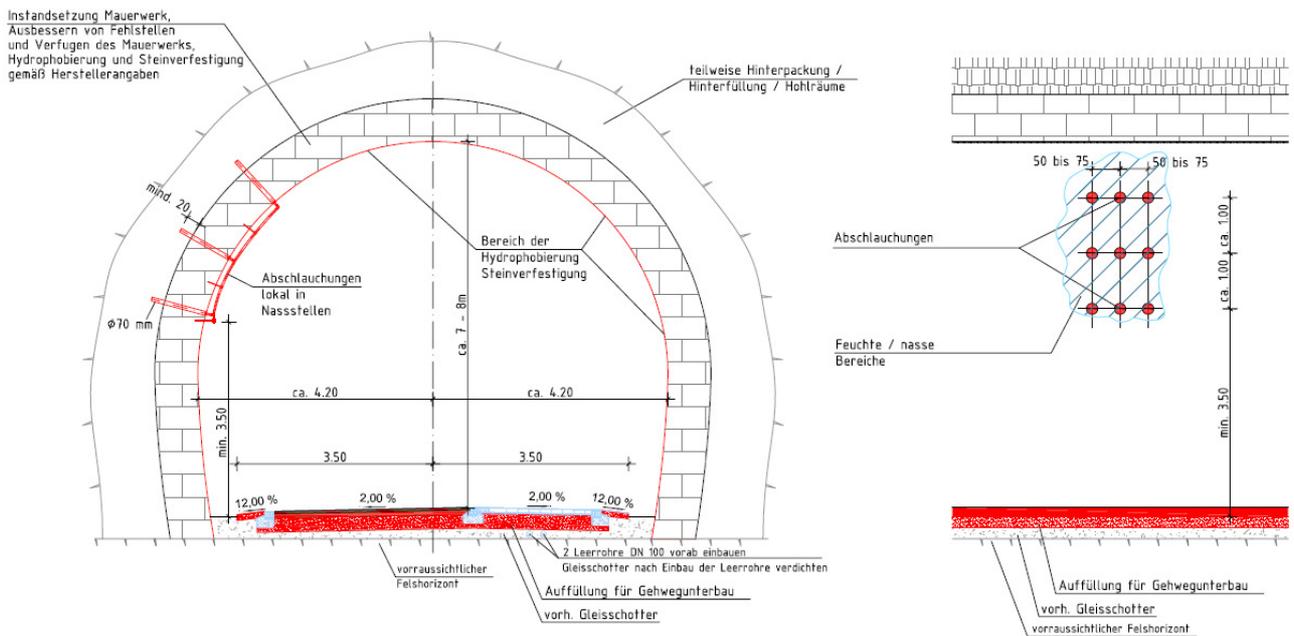
Bild 18: Profil 2 Hydrophobierung und Steinverfestigung / Abschlauchungen, Dorrenberg Tunnel

Im Profil 2 (Bild 18) ist nur eine geringe Anzahl von lokal begrenzten nassen und feuchten Stellen vorhanden. Diese werden gezielt durch Abschlauungen (Bild 19) gefasst und seitlich in das Schotterbett abgeleitet und versickert. Dadurch wird das feuchte Klima im Tunnel erhalten. Das grundsätzlich tragfähige Mauerwerk im Tunnel wird lokal mit Trasszementmörtel verfügt. Marodes Mauerwerk wird lokal entfernt und durch neues Mauerwerk ersetzt. Desweiteren wird eine Steinverfestigung und Hydrophobierung des Mauerwerks durchgeführt. Auf eine Spritzbetonsicherung wird im Profil 2 verzichtet.

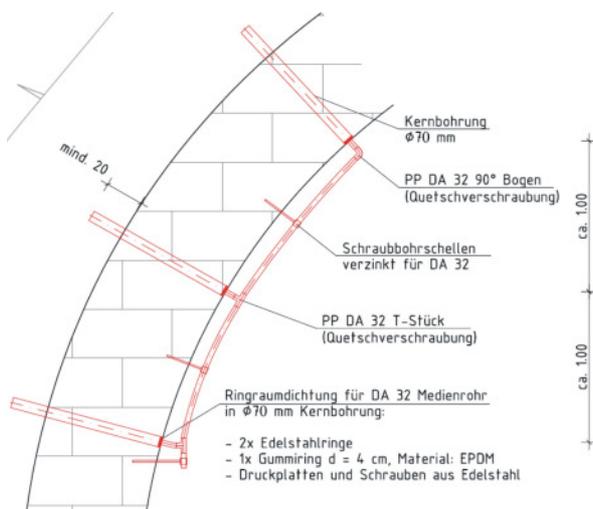
Bild 19: Prinzip Abschlauchung, Dorrenberg Tunnel
